Leren van ongevallen

Diesellekkage nadat een rijplaat tussen rupsen kwam

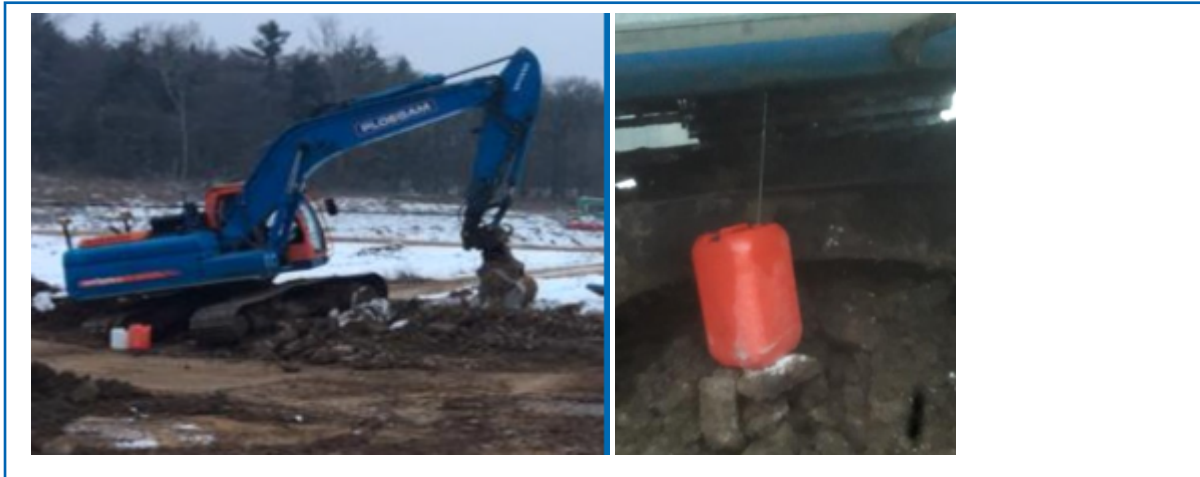
Bij de opstart van de werkzaamheden in het donker werd een rupskraan ingezet om via een rijplatenbaan naar de werklocatie te rijden. Tijdens het rijden merkte de machinist dat één van de rupsen onverwacht bleef hangen. De machinist stopte direct en stapte uit de cabine om de situatie te inspecteren.

Omdat het nog donker was, verzocht hij de loadermachinist om bij te schijnen. Samen constateerden zij dat een rijplaat tussen de rupsen van de kraan terecht was gekomen. De machinist reed vervolgens voorzichtig achteruit, van de rijplatenbaan af, waardoor de rijplaat vrij kwam.

Bij controle van de situatie werd vastgesteld dat er sprake was van materiële schade en milieuschade. Door beschadiging aan het materieel was diesel gelekt. Deze lekkage is aangemerkt als een milieucalamiteit, waarvoor directe opvolging noodzakelijk is.

- Onvoldoende zicht op de rijplatenbaan als gevolg van gebrekkige verlichting;
- Het risico van werken bij onvoldoende verlichting is vooraf onvoldoende onderkend en beoordeeld;
- Weersinvloeden zijn niet of onvoldoende meegenomen. Slechte weersomstandigheden kunnen leiden tot modderige rijplaten, waardoor de ligging en staat van de rijplatenbaan slecht zichtbaar zijn.

- Zorg bij het ingaan van de winterperiode en bij werkzaamheden in het donker voor voldoende en geschikte verlichting op de werklocatie;
- Houd de rijplatenbaan schoon en vrij van modder en obstakels om veilig rijverkeer mogelijk te maken;
- Voer voorafgaand aan elke klus een LMRA (Laatste Minuut Risico Analyse) uit, met specifieke aandacht voor zicht, weersomstandigheden en ondergrond;
- Handel bij (dreigende) lekkages direct om verergering te voorkomen: meld de lekkage en eventuele schade aan het materieel bij de leidinggevende en informeer de afdeling VGM, zodat verontreinigde grond tijdig en adequaat kan worden opgeruimd.
