RAPPORT

Hijsongeval Lochem

Den Haag | februari 2026

Onderzoeksraad
voor Veiligheid

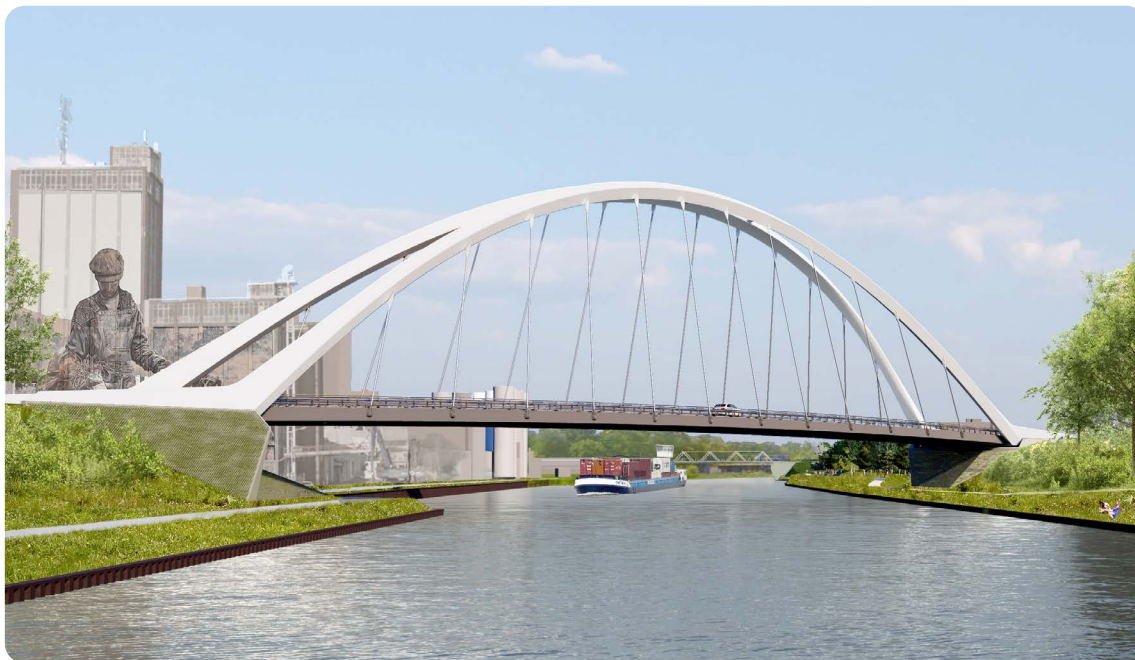
Figuur 3. Impressie van de Nettelhorsterbrug (bron: hoofdaannemer).

De Nettelhorsterbrug bestaat uit een brugdek dat is opgehangen aan twee bogen die naar elkaar toe leunen en elkaar in het midden bijna raken, zie figuur 3. De twee bogen hebben een ruitvormige dwarsdoorsnede. De brug is bijna 140 meter lang, 25 meter hoog en 12,5 meter breed.

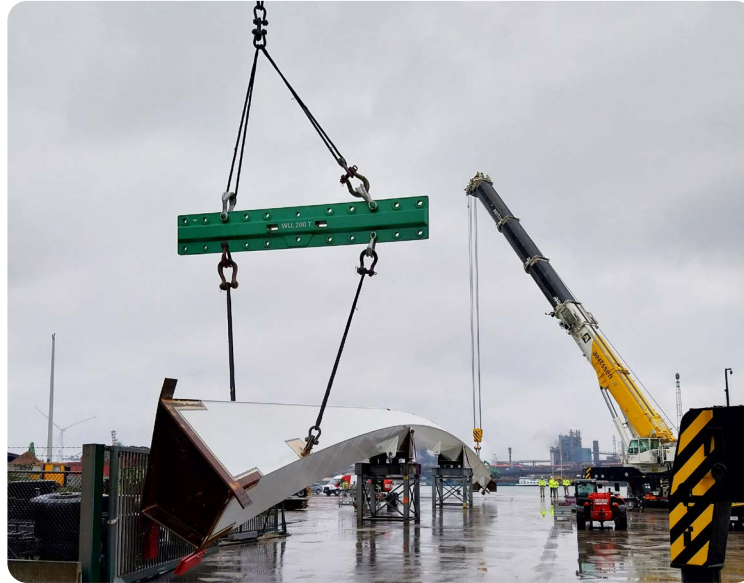
Figuur 8: Foto van een boogbeen op de kade bij de fabriek van de staalbouwer in Gent. In het midden van de boog zijn twee transportzadels zichtbaar, daar ligt de boog in tijdens transport. Aan het verre eind van het boogbeen zijn de twee roestkleurige steunvoeten zichtbaar. Aan de voorzijde zijn de vier tijdelijke flenzen voor montage aan het brugdek zichtbaar. De montage zou gebeuren met koppelplaten, waarvan er een aantal zichtbaar is (rood) (bron: hijsbedrijf).

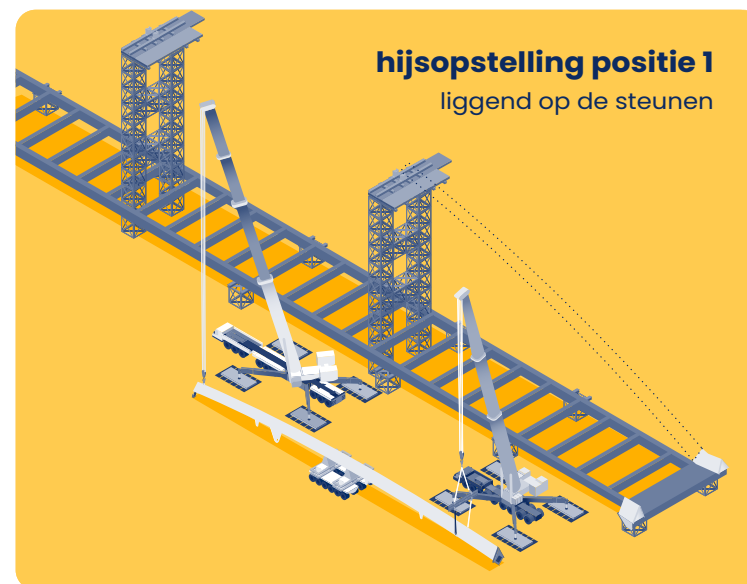
Figuur 9. Illustratie van hijsopstelling bij de start van de werkzaamheden (bron: Onderzoeksraad voor Veiligheid).

Rond 08.00 uur waren de twee kranen gereed om het eerste boogbeen op te pakken, zie figuur 9. De uitvoering begon met het optillen van het boogbeen en het controleren van de stand. Hiervoor was een waterpas in een steunvoet gelegd. Na een detailaanpassing¹⁹ van de *rigging* werd het boogbeen losgemaakt van de tijdelijke ondersteuning.

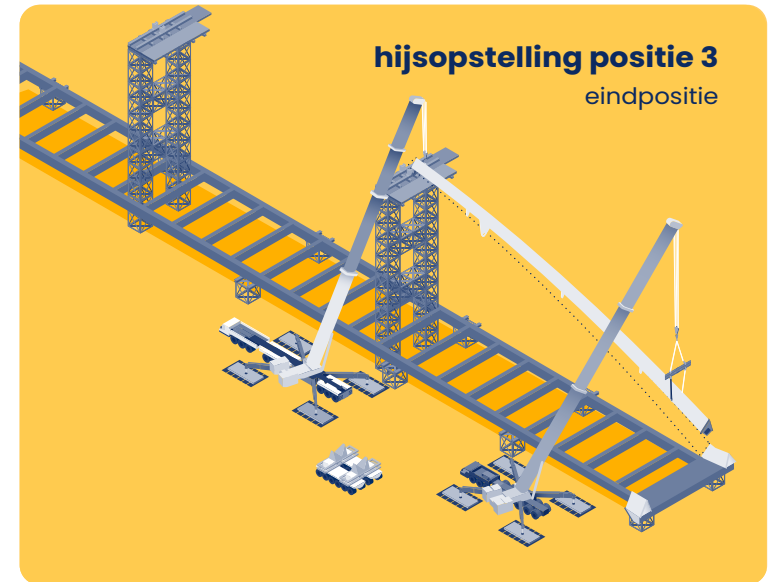
Figuur 12: Illustratie van de hijsopstelling waarbij het boogbeen boven de afzetplek op de montagetoren hing en gestart werd met het laten zakken van het boogbeen naar het brugdek. Op dat moment stonden vier personen op het montageplatform op de montagetoren (bron: Onderzoeksraad voor Veiligheid).

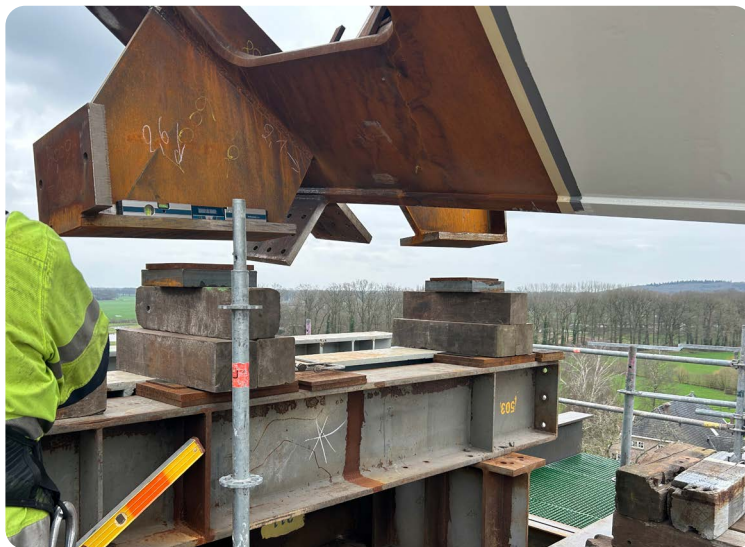
Figuur 13: Foto vanaf het montageplatform, waarbij de steunvoeten in positie werden gebracht. Op het montageplatform waren vulstukken aanwezig om het boogbeen op de gewenste hoogte te plaatsen (bron: staalbouwer).

Zoals besproken tijdens de startwerkvergadering werd de boogtop tot vlak boven de afzetplaats op de montagestoren gebracht, zie figuur 13. In deze positie moest de boogtop blijven hangen, zodat de andere kraanmachinist de boogvoet langzaam verder naar het brugdek liet zakken. Daar zouden monteurs het boogbeen aan het brugdek bevestigen.²⁸ Toen de boogvoet enkele meters²⁹ was gezakt en bijna in positie was gebracht om gemonteerd te worden, zie figuur 14, begon het boogbeen te kantelen.

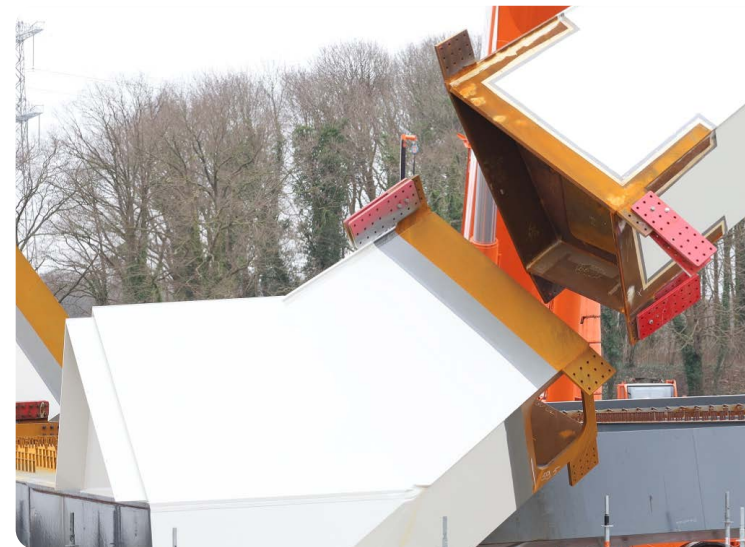
Figuur 14: Foto van de boogvoet bij het brugdek (bron: getuige).

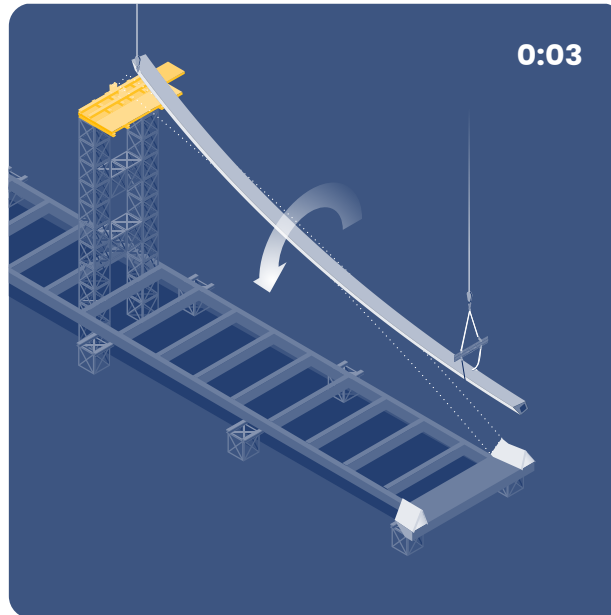
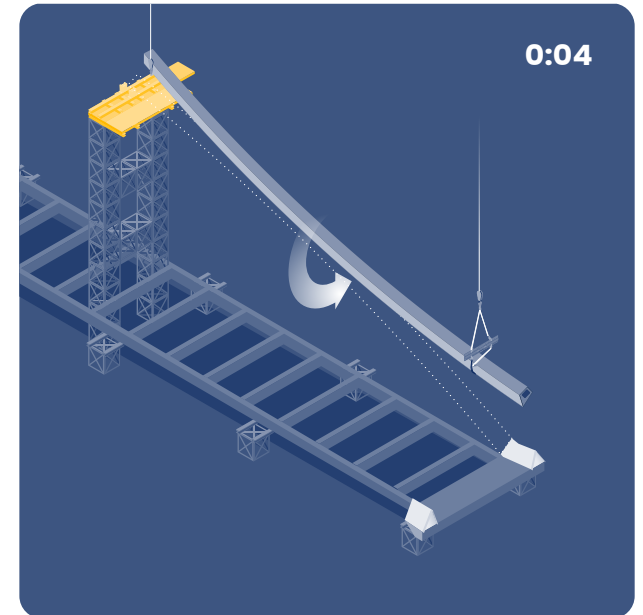
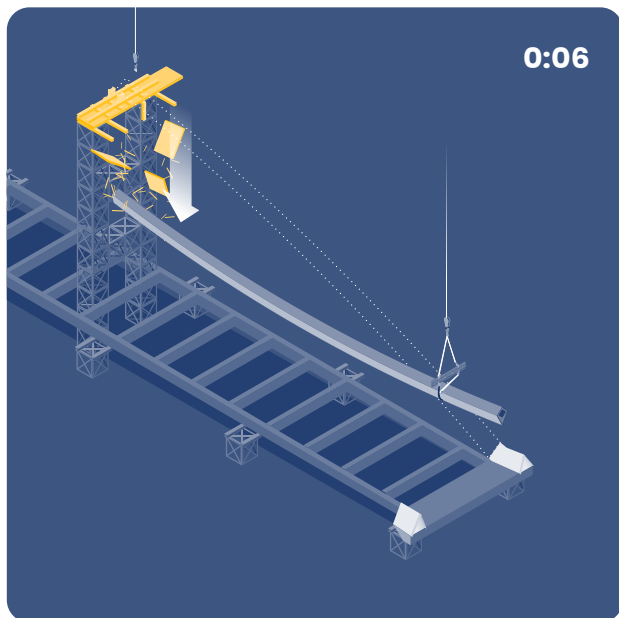
Figuur 15: Schematische weergave van het kantelen en vallen van het boogbeen met indicatie van de tijd. Het boogbeen begon met langzaam kantelen in de richting van de kranen. Binnen vijf seconden hing het boogbeen ondersteboven. Na ongeveer 6 seconden, rond het moment van terugdraaien, begon de top van het boogbeen te vallen. Het boogbeen kwam zijwaarts op het brugdek terecht en rolde er daarna deels vanaf. Ongeveer 10 seconden na de start van de kantelbeweging lag het boogbeen stil op het brugdek en de grond (bron: Onderzoeksraad voor Veiligheid).

Uit camerabeelden blijkt dat het boogbeen eerst kantelde en vervolgens viel, wat is weergegeven in figuur 15. Het boogbeen begon met langzaam kantelen in de richting van de kranen. Toen het boogbeen ondersteboven hing, vertraagde en stopte het kantelen van het boogbeen, gevolgd door een snelle gedeeltelijke terugdraaiing. Op het moment dat het boogbeen terug begon te draaien scheurde het hijsoog aan de boogtop af en viel de boogtop naar beneden (figuur 16). Toen de boogtop op het brugdek viel, nam de belasting aan de andere kant van het boogbeen toe. Daardoor braken vervolgens ook de staalkabels onderaan de *spreader* waardoor ook de boogvoet viel (figuur 17). Het boogbeen kwam zijwaarts op het brugdek terecht en rolde er daarna deels vanaf.

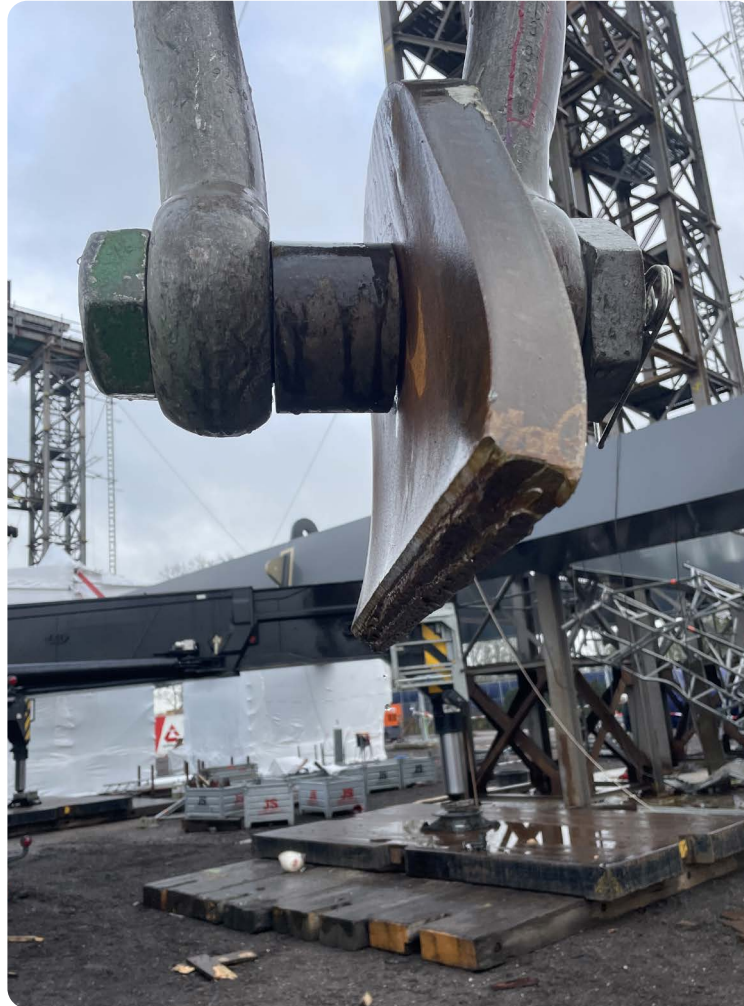
Figuur 16: Restant van hijssoog van de boogtop, links van het hijssoog is de geplaatste bus in de harpsluiting zichtbaar (bron: Nederlandse Arbeidsinspectie).

Door de kanteling veranderde de belasting op de hijsogen en de hijsmiddelen zodanig dat het hijssoog aan de torenzijde afscheurde, waardoor het boogbeen aan die kant viel en het platform meenam. Dit zorgde er uiteindelijk voor dat ook de staalkabels van de *rigging* bezweken waarmee het andere eind van het boogbeen in de tweede kraan hing, zodat ook dat eind van het boogbeen viel.

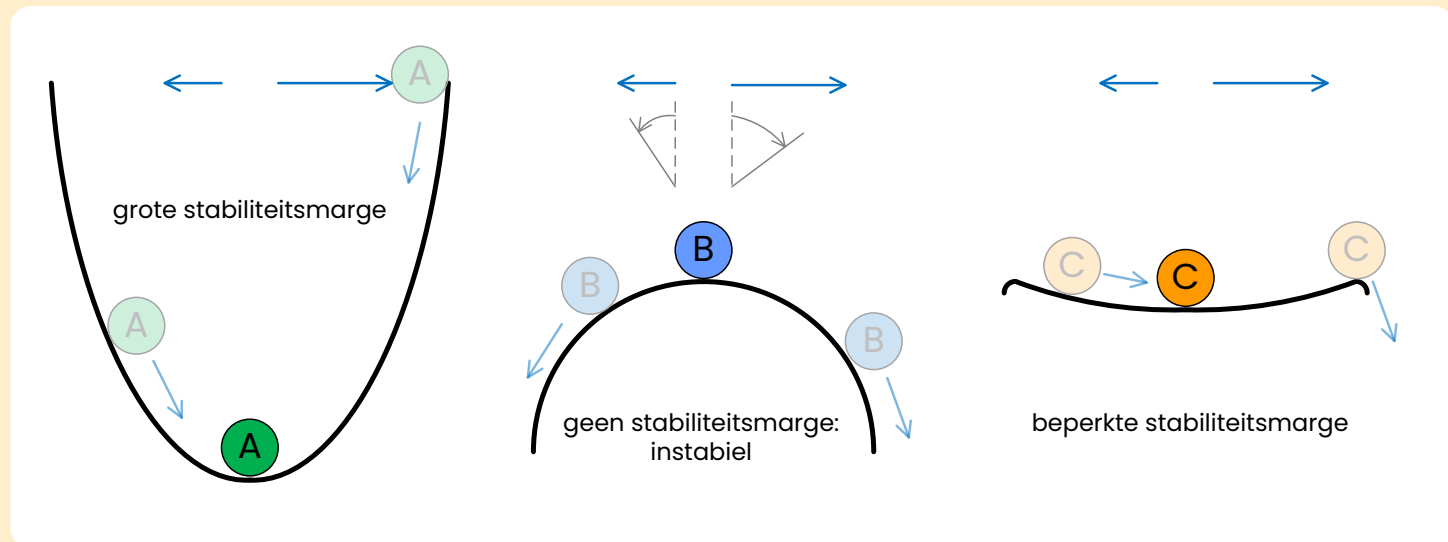
- Grote stabiliteitsmarge (bal A): de bal blijft ook bij grote verstoringen in het bakje liggen. Alleen bij hele extreme verstoringen komt de stabiliteit in het geding.
- Geen stabiliteitsmarge (bal B): de bal verlaat bij elke beweging zijn beginpunt. De situatie is instabiel.
- Beperkte stabiliteitsmarge (bal C): de bal keert bij een kleine verplaatsingen terug naar het beginpunt. De bal keert echter niet terug als hij door verstoringen voorbij de rand (kantelpunt) komt.

Figuur 18: Voorbeelden van grote, geen en beperkte stabiliteitsmarge, met een kleine beweging naar links en een grotere naar rechts, alsof een voorwerp roteert. In voorbeeld A ligt de bal stabiel, in voorbeeld B ligt bal instabiel en zal direct van de top afrollen. In voorbeeld C heeft de bal beperkte stabiliteitsmarge; kleine veranderingen brengen de bal niet van het vlakke bakje, een grote verandering zorgt dat de bal ervan afrolt (bron: Onderzoeksraad voor Veiligheid).

Dit kantelen is een signaal van een hijsconfiguratie in het regime met een beperkte stabiliteitsmarge, zie figuur 18. Een last met een grote stabiliteitsmarge zou zich meestal¹⁴⁴ anders gedragen. Die zou ook scheef gaan hangen wanneer een koppelplaat de grond raakt, maar niet kantelen. Als signaal was dit dus zwak en werd niet door de aanwezigen als zodanig opgemerkt.

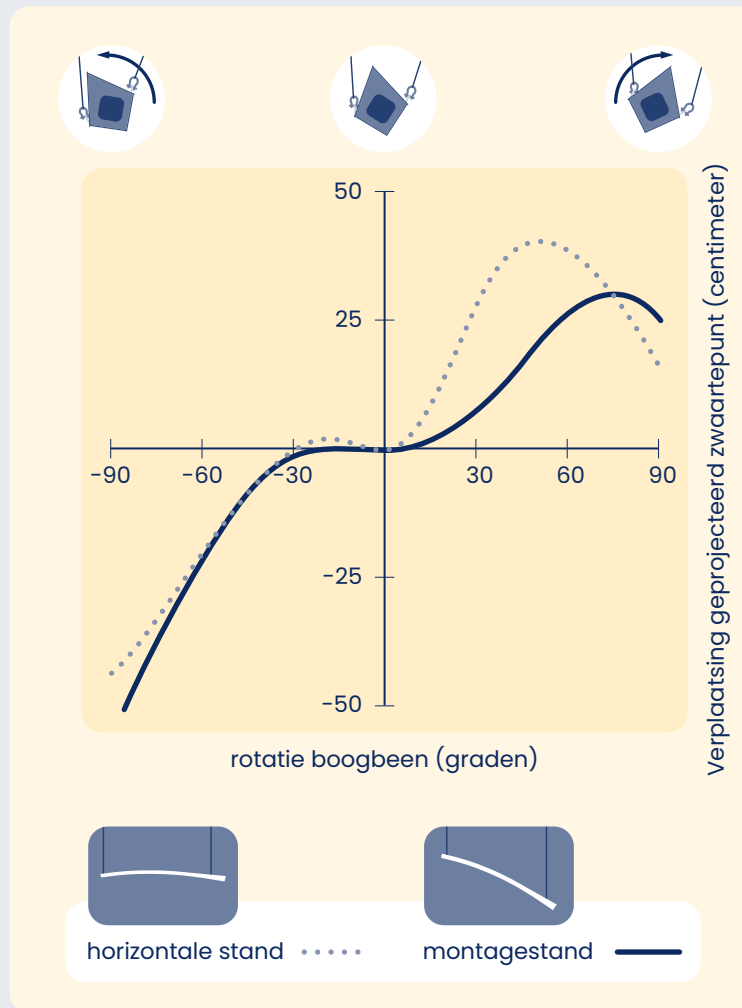
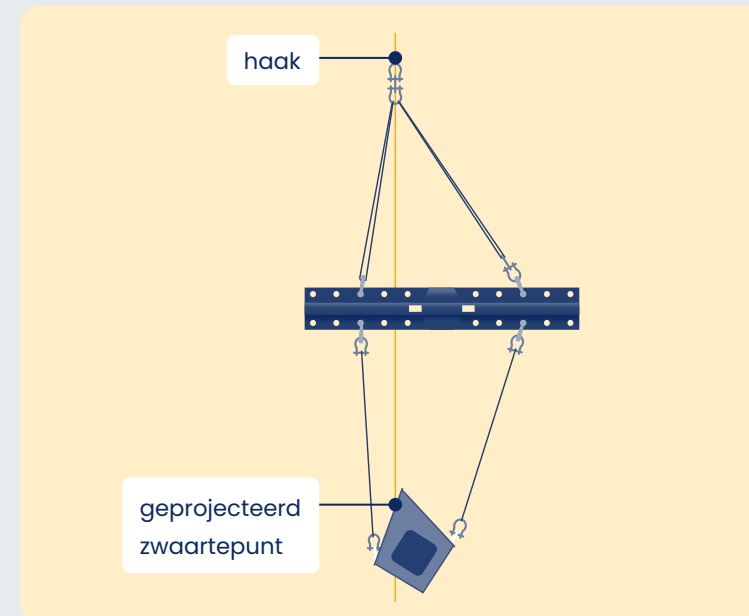
Figuur 20: Hoogteverandering van het zwaartepunt van het boogbeen bij rotatie in horizontale stand (gestippeld) en in de montagestand (normaal). De rotatierichting bovenaan de figuur is vanaf de boogvoet gezien; de linkerkant van de grafiek is de rotatierichting van het boogbeen bij het ongeval. De helling van de grafiek is een maat voor de weerstand tegen rotatie. Hoe groter een heuvel, hoe groter de stabiliteitsmarge. Als het boogbeen tot de top van een heuvel draait dan kan het boogbeen doorschieten naar een andere evenwichtsstand (kantelen) (bron: Eager.One, bewerkt door de Onderzoeksraad voor Veiligheid).¹⁷

Uit de grafiek blijkt dat bij een rotatie naar binnen (links) de stabiliteit beperkt is. De stabiliteitsgrafiek is berekend voor de ontworpen *rigging*. Daarbij is geen rekening gehouden met de aanpassingen aan de *rigging* tijdens de uitvoering. De toevoeging van een harpsluiting en het gebruik van een korter hijssoog hadden tot gevolg dat het boogbeen naar binnen werd gerooteerd. Onzekerheden en aannames in de rekenmethode en de gewichtsverdelingen in het boogbeen zelf, zorgen ook voor onzekerheden in de stabiliteitsgrafiek. Deze stabiliteitsgrafiek is niet geschikt om de exacte rotatie van het boogbeen te bepalen waarbij deze kantelt.

Het door de Onderzoeksraad adviesbureau heeft de mate van stabiliteit voor dit boogbeen berekend. Figuur 20 laat de stabiliteitsgrafiek zien van het boogbeen dat op woensdag 21 februari 2024 is gekanteld. Het derde boogbeen dan op maandag 19 februari 2024 kantelde is de gespiegelde variant hiervan. Uit de gespiegelde stabiliteitsgrafiek blijkt dat de marge tot instabiliteit van het boogbeen naar binnen beperkt is. Het boogbeen kantelde naar buiten, doordat een koppelplaat de grond raakte.

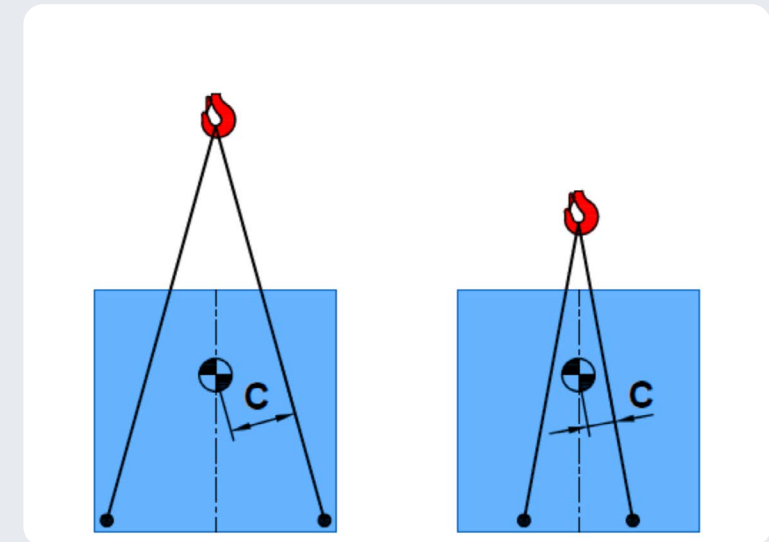
Voor hijsconfiguraties geeft de Vereniging Verticaal Transport¹¹⁸ stabiliteit als functie van de positie van het zwaartepunt ten opzichte van de hijsogen als volgt weer:

Figuur 22: Marge op de stabiliteit volgens de Vereniging Verticaal Transport (bron: VVT).

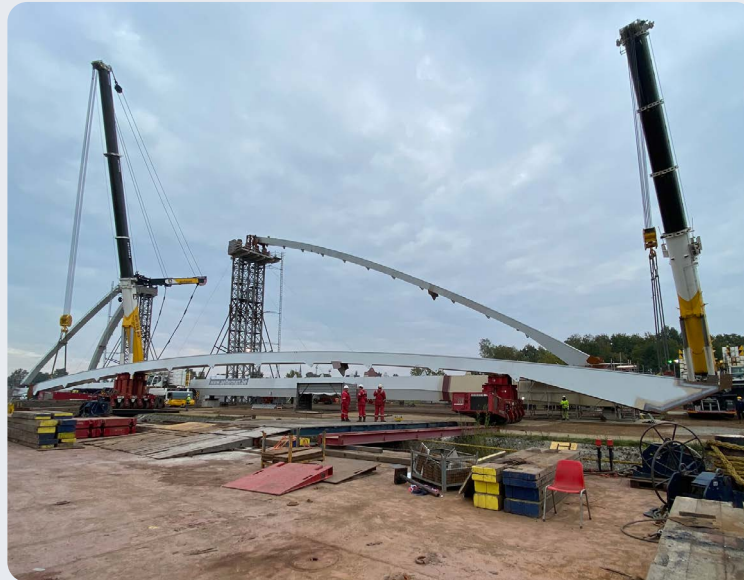
Figuur 23: Montage boogbrug Beringen 2020 (bron: staalbouwer).

De staalbouwer en het hijsbedrijf hebben in het verleden vaker samengewerkt voor het monteren en invaren van boogbruggen. Onder andere bij de vervanging van verschillende bruggen over het Albertkanaal in België, zoals in Beringen (2020) en Schoten (2021-2022), zie figuur 23 en figuur 24.

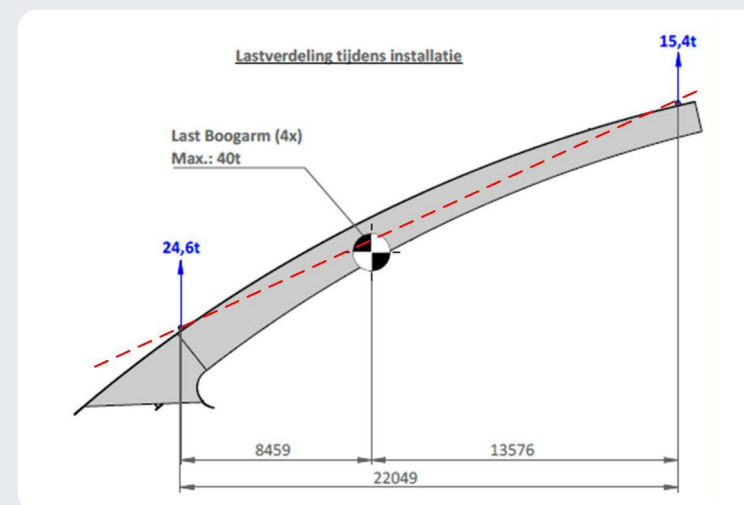
Figuur 26: Fragment van de tekening van de rigging van het boogbeen bij Bissegem. De rode stippellijn is door de Onderzoeksraad ingetekend en verbindt de hijsogen, daaruit blijkt dat het zwaartepunt (de zwart-witte bol) onder deze gestippelde lijn ligt (bron: hijsbedrijf, bewerkt door de Onderzoeksraad voor Veiligheid).¹²⁸

Het in de lengterichting plaatsen van de hijsogen zorgde ervoor dat de hijsogen bij de boogvoet onder een hoek naar buiten geplaatst moesten worden, anders zouden de harpsluitingen schade aan het boogbeen veroorzaken. Om de hijsogen met de harpsluitingen en staalkabels vanuit diezelfde hoek te belasten,

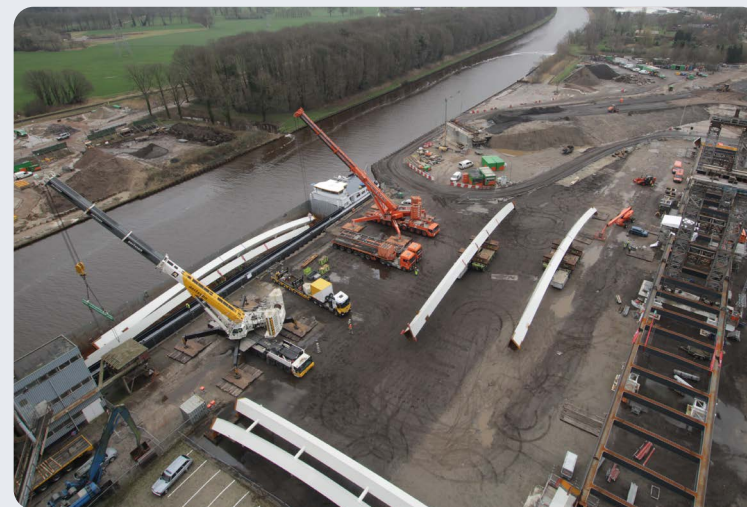
Figuur 28: Proces van ontschepen boogbenen, het eerste boogbeen ligt op een transportmodule bij het brugdek (bron: hoofdaannemer).

Op maandag 19 februari 2024 startte het in duohijs ontschepen van de boogbenen. Aan elk boogbeen zaten in het midden twee tijdelijke transportzadels, waarmee de boogbenen horizontaal in het schip stonden en op de voorbouwlocatie met een zelfrijdende transportmodule over het terrein verplaatst konden worden.

Na het lossen van de eerste twee boogbenen waren de twee aanwezige transportmodules bezet, zie figuur 28.¹⁴¹

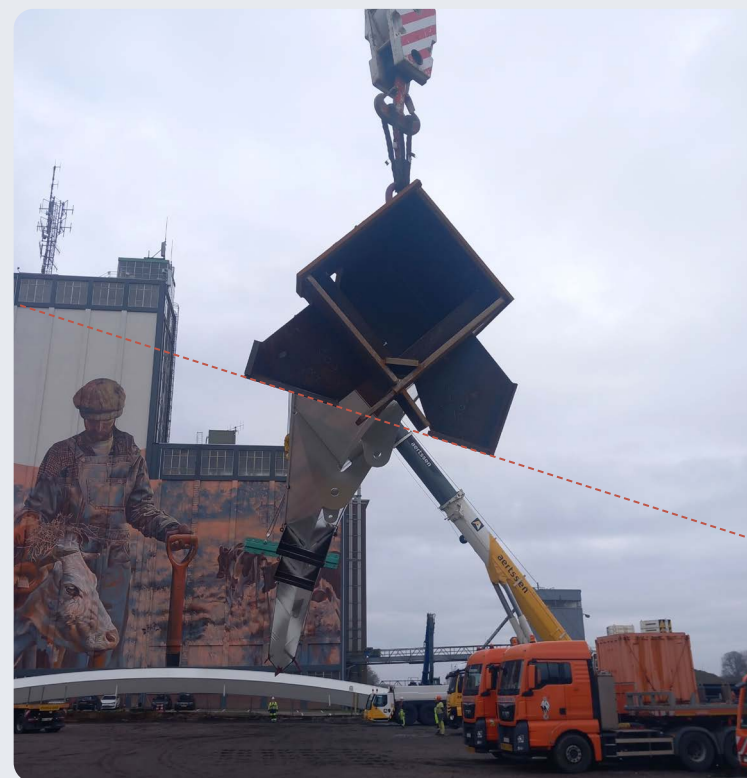
Figuur 30: Foto van scheef hangend boogbeen (bron: staalbouwer, bewerkt door de Onderzoeksraad voor Veiligheid).
